浜中町観光系施設等長寿命化計画

[概要版]

令和5年3月

浜中町

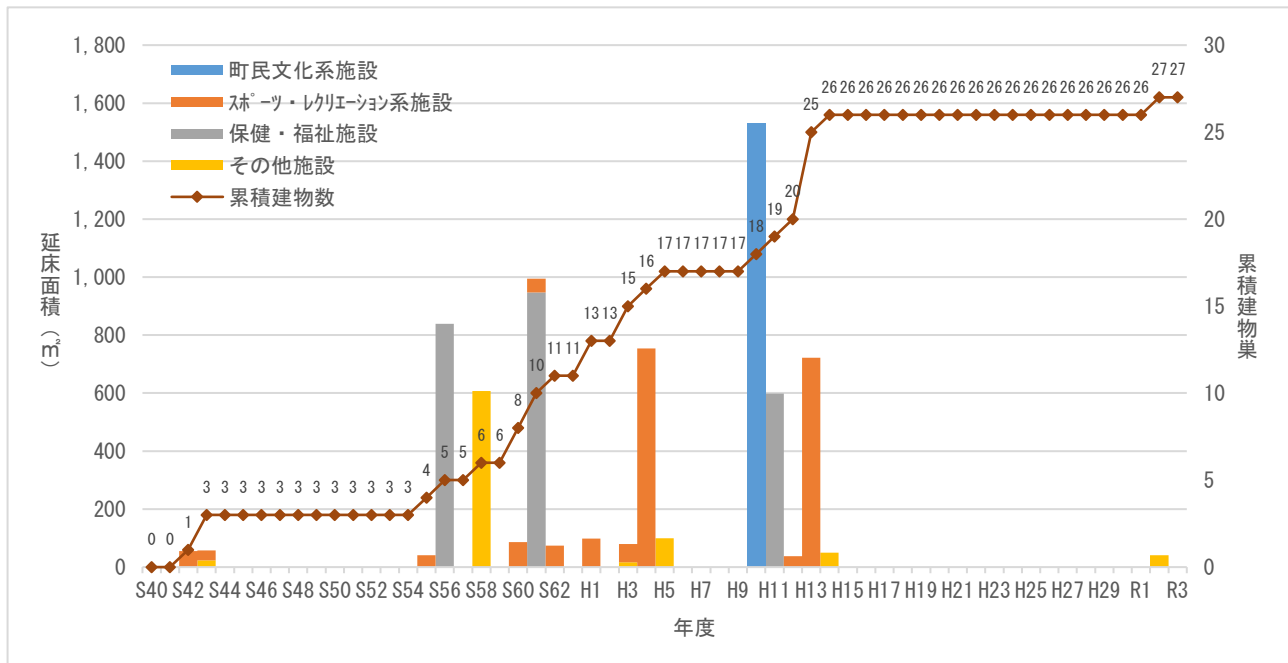
図 2-1 整備年度別延床面積及び累積建物数

築30年を経過した老朽化建物は15建物、2,933㎡(43.4%)を占めています。

また、旧耐震基準(昭和56年[1981年]5月31日以前に建築確認、適用)による建物は4建物、154㎡(2.3%)となっています。

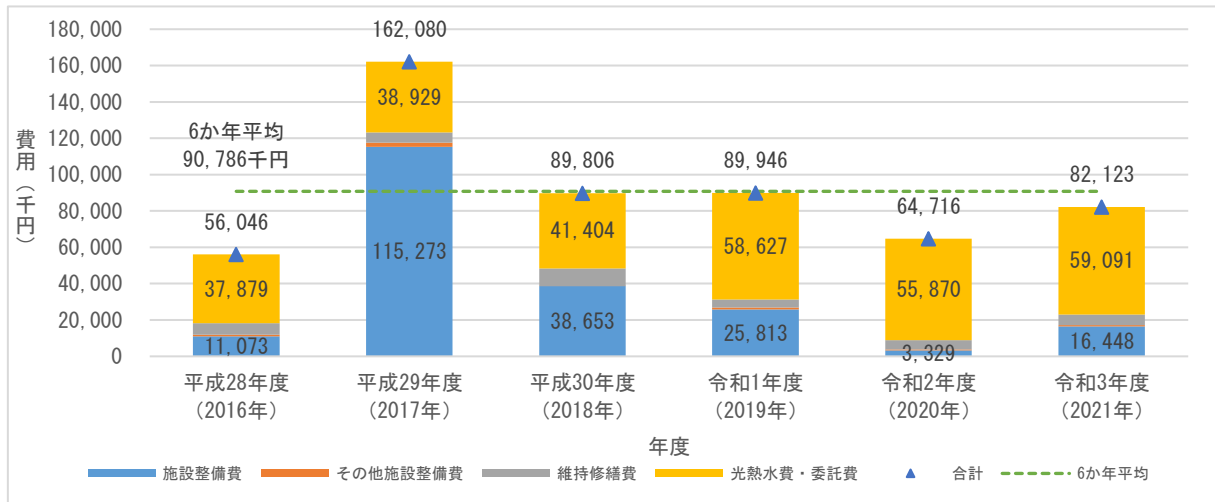
図 2-2 年度ごと施設関連経費 単位：千円

計画対象建物の過去6ヶ年の施設整備費、維持修繕費、光熱水費・委託費は、図2-2に示すとおりであり、過去6ヶ年平均は90,786千円になります。

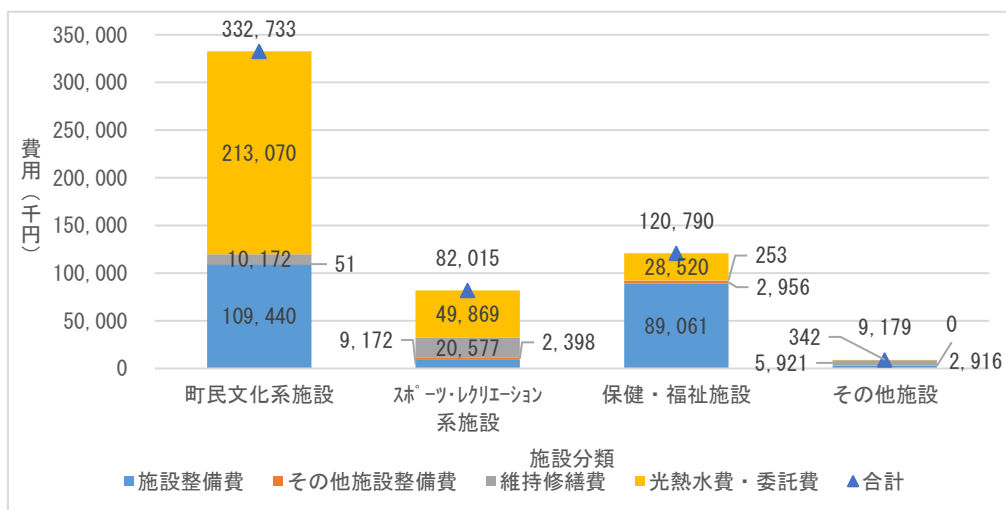
図 2-3 施設類型別6ヶ年合計施設関連経費 単位：千円

また、施設類型別の内訳は表2-2、図2-3に示すとおり、町民文化系施設である霧多布温泉ゆうゆの光熱水費・委託費が最も高く、213,070千円で全体の約39%を占めています。

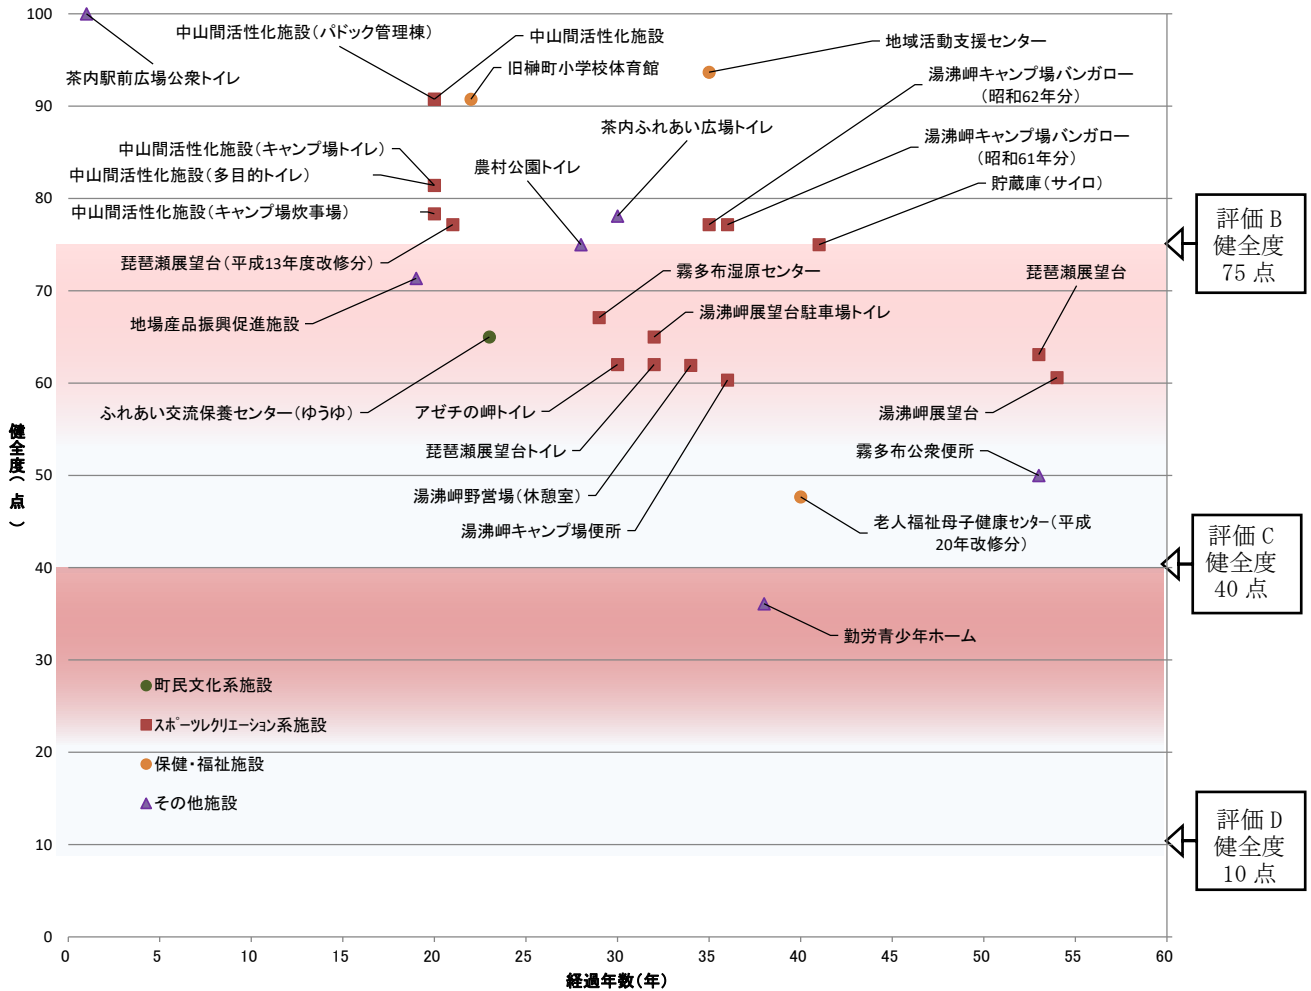
図 2-4 健全度

建物の健全度は、各部位毎の劣化度評価と部位のコスト配分により算出し、図 2-4 に示すとおりです。対象施設では、勤労青少年ホームが健全度 40 点以下の施設となっています。

なお、健全度 40 点未満の建物は優先的に長寿命化改修、改築、除却等の対策を講じることが望ましいとされています（文部科学省解説書）。

また、健全度 75 点以下の評価 C、D の部位がある建物、健全度 75 点以上でも評価 D の部位がある建物については、今後、修繕が必要と考えられます。

各建物の劣化状況は、「屋根・屋上」、「外壁」については目視、「内部仕上」、「電気設備」、「機械設備」については経過年数を基として、項目ごとにA～Dの4段階評価で劣化度を評価しました（表 2-3）。

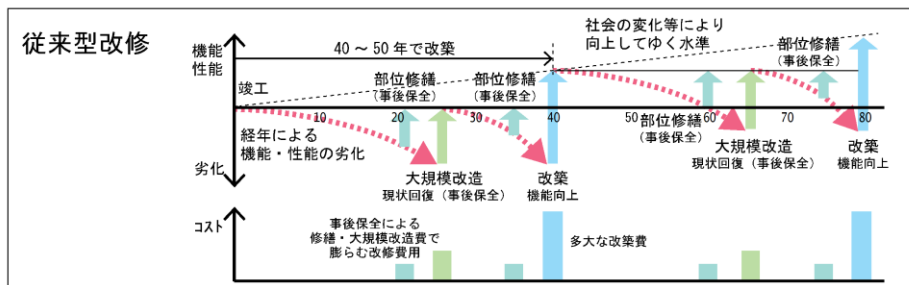
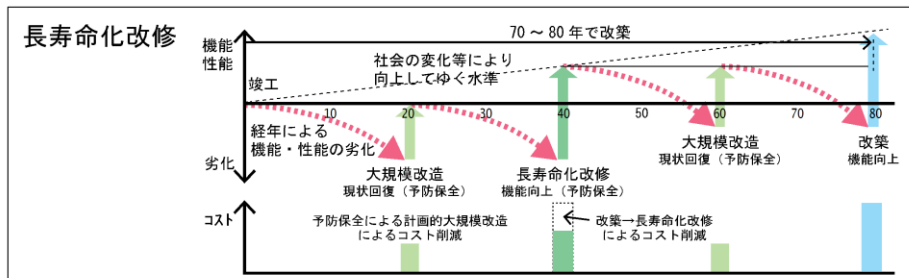
図 3-1 改築中心から長寿命化への転換イメージ

従来型改修：40～50年で建物を更新する従来型の修繕・改修
事後保全：劣化が進行しているため、軽微な補修では対応できず、劣化部位の全面的な更新等を行う必要があり、改修費用が増大する

長寿命化改修：計画的に機能向上・回復を行い、70～80年まで建物の改築時期を延長する改修
予防保全：重大な欠陥になる前に計画的に対策を行うことで、改修費用の削減が可能

- 大規模改造**
経年劣化による損傷、機能低下に対する機能回復工事
- ・屋上防水
 - ・トイレ改修
 - ・設備機器改修
 - ・劣化の著しい部位の修繕
 - ・故障不具合修繕 等
 - ・外壁改修
 - ・内装改修

- 長寿命化改修**
単に建設時の状態に戻すのではなく、計画的に機能性、耐用性、快適性、省エネ性等の水準を向上し、建物の耐久性を高め、改修時の社会的な要請に応じるための改修。
- ・屋上防水
 - ・外壁改修
 - ・設備機器改修
 - ・故障不具合修繕
 - ・外壁、屋上の断熱化改修 等
 - ・バリアフリー改修
 - ・トイレ改修
 - ・劣化の著しい部位の修繕
 - ・省エネルギー機器への更新 等
 - ・鉄筋の腐食対策
 - ・内装改修

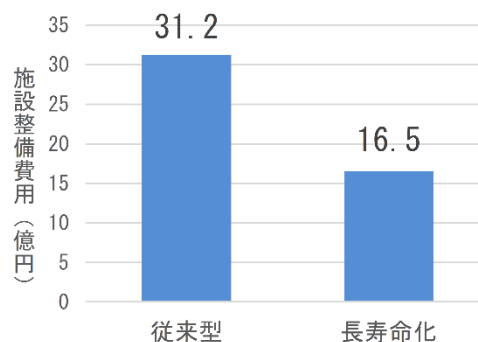
図4-1 従来型と長寿命型の比較 単位：

長寿命化を図った場合の施設整備費用は、表4-1に示すとおり、40年間で16.5億円となり

従来型に比べて14.7億円の削減が見込まれます。なお、長寿命化改修を行った場合の施設類型別整備単価については表4-2の単価とします。

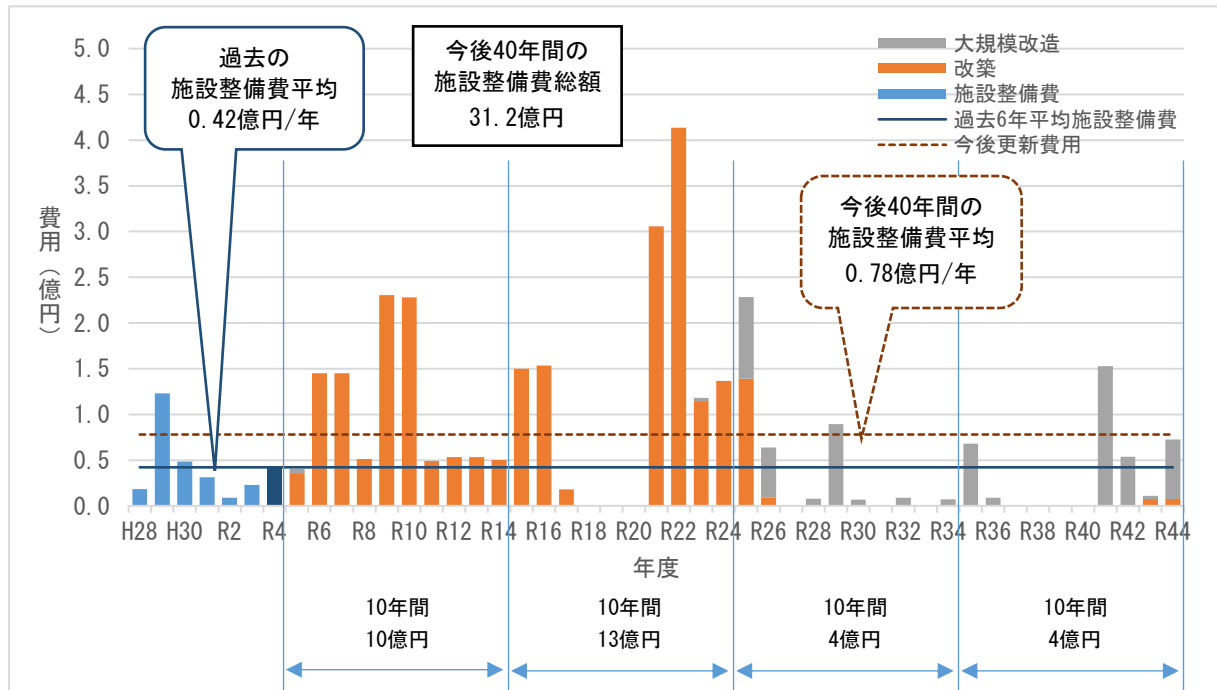
図 4-2 従来型改修

今後 40 年間の改修を、従来型と長寿命型で行った場合の年度毎の維持更新費用を図 4-2、図 4-3 に示します。長寿命化改修を行うことで改築費用が大幅に削減され、各年度の施設整備費用の平準化が図られます。特に、直近の 10 年間で約 8 億円の維持更新費用の削減が可能です。
